Alternativas para la mitigación de asentamientos diferenciales en el edificio Av. 100 de la ciudad de Bogotá causados por la construcción de edificaciones vecinas

Caso de estudio: Análisis e identificación del problema en el Edificio Av. 100

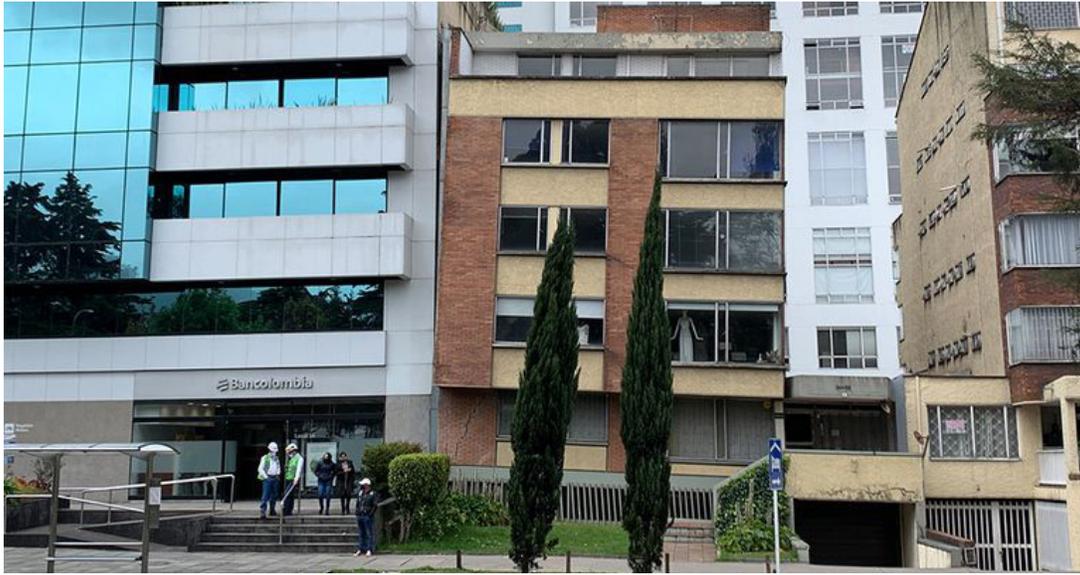
Figura 2. Ubicación del Edificio Av. 100 (centro); a la izquierda se observa el Edificio Equidad Seguros. [14]

- El edificio Equidad Seguros es una edificación de gran magnitud debido a su aspecto robusto. El edificio cuenta con 15 plantas y desde el inicio de su construcción empezaron los problemas estructurales para el Edificio Av. 100, desde las actividades de excavación para los cimientos y los sótanos de la edificación.

- En los planos del nuevo proyecto que se levantaba junto a la edificación en estudio, se evidenciaba que la profundidad de excavación supera la profundidad de los cimientos del Edificio Av. 100, lo que genera inestabilidades en este.

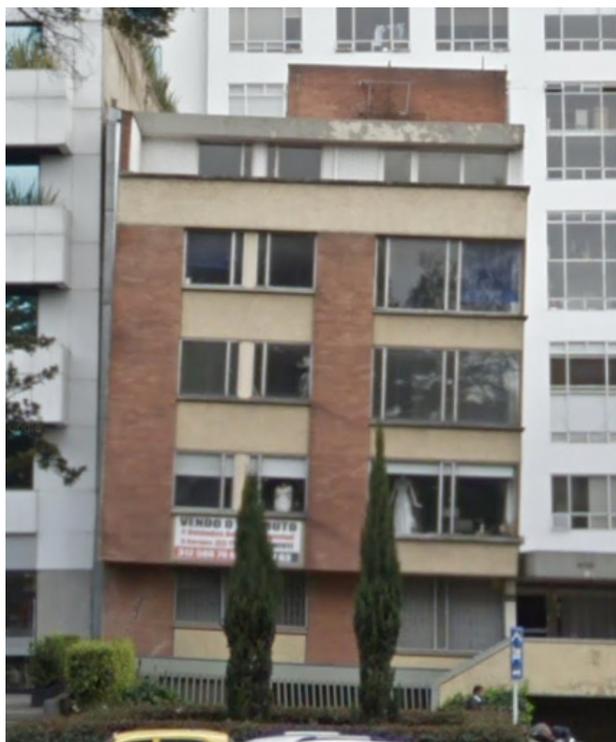
- El peso de la nueva edificación hizo que el Edificio Av. 100 presentase agrietamientos

estructurales graves, lo que ocasionó que se inclinara (Figura 3) y que obligara al desalojo de la edificación como prevención ante la posibilidad de colapso estructural.

Fig. 3. Fachada del Edificio Av. 100.

Para finalizar el diagnóstico de la problemática se pudo establecer comunicación con dos propietarios, quienes hicieron un pequeño recorrido por las instalaciones para observar algunos de los daños ocasionados internamente; como la visita la realizaron de manera no oficial, no es posible presentar registro fotográfico y de relatoría; sin embargo, las principales afectaciones se detallan a continuación:

- Rotura de vidrios y agrietamiento de la estructura a causa de los asentamientos.
- Marcos de ventanas y puertas desajustadas, que impiden abrir y cerrar estos elementos.
- Elementos artesanales construidos con madera y alambre para sostener componentes de las estructuras como muros.
- Un colapso evidente del suelo que impide la apertura de la puerta del sótano que daba paso a los vehículos de los habitantes.

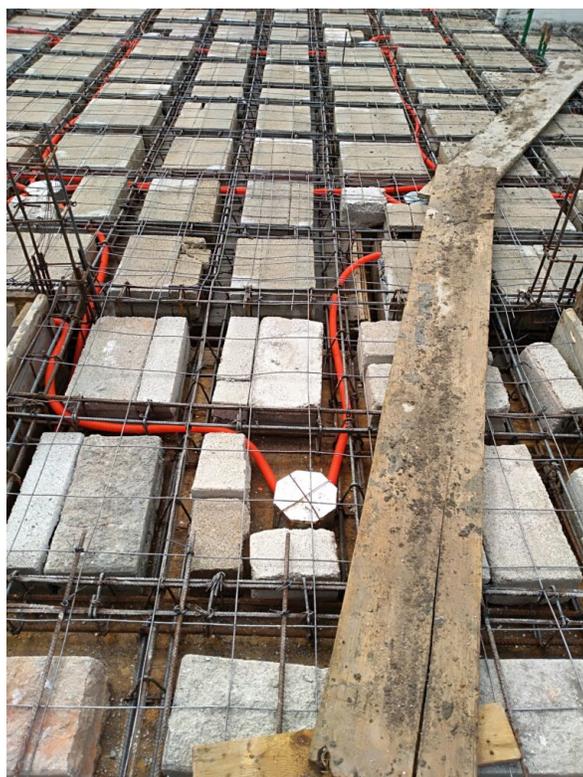
En el caso puntual del Edificio Av. 100, el cual reposa sobre un suelo arcilloso, se optó por cimentar la edificación con una losa flotante (Figura 4) siguiendo los lineamientos dados por los constructores de la época, los cuales acorde a sus conocimientos tuvieron una idea acertada, justificando que las zapatas aisladas se hundirán fácilmente en este tipo de suelo altamente expansivo [16].

Fig. 4. Losa flotante. [19]

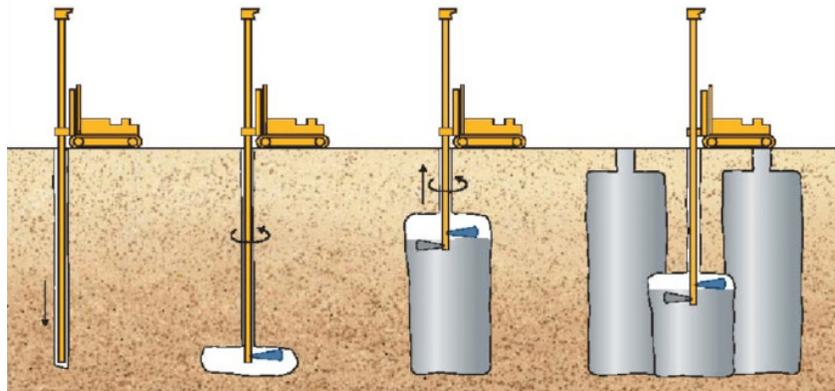
Fig. 7. Proceso de ejecución de Jet Grouting. [28]

1. Se realiza la perforación de la losa flotante y del terreno hasta una profundidad de 8 m.
2. Se inyecta el concreto y el aire con el propósito de envolver el Jet de concreto generando un incremento en la eficacia de penetración en el suelo.
3. Se mantiene una baja velocidad de rotación y ascenso controladas, alcanzando así diámetros de columnas de aproximadamente 1.5 m. La presión de inyección del concreto es de 50 MPa
4. El concreto inyectado se mezcla con el suelo compactado y expulsa sobrecargas de agua por un orificio previamente perforado en la losa de cimentación, sirviendo éste como ruta de escape.
5. El procedimiento termina en aproximadamente 30 minutos, dejando una columna de forma cilíndrica con aproximadamente 80 cm de diámetro dada la rotación en la inyección.

Este procedimiento (figura 6) se repite en la zona afectada delimitada por el asentamiento diferencial (zona del edificio más hundida en el terreno), a lo largo de los 20 m lineales de profundidad que tiene la estructura, posicionando 5 inyecciones con el Jet cada 4 m.

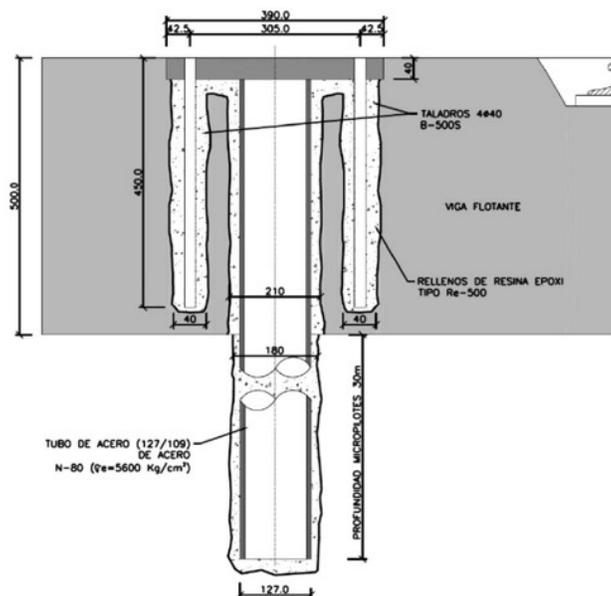
Fig. 8. Detalle Micropilote. [30]

Posteriormente a la aplicación del *Jet Grouting* en el Edificio Av. 100 se implementarían los micropilotes para completar la mitigación de los asentamientos diferenciales presentes en la edificación. Los micropilotes previamente fabricados, compuestos de acero de alta resistencia, deben ser hincados en los mismos orificios perforados para la inyección del concreto por el método *Jet Grouting*, ya que deben quedar lo más centrados posible sobre los cilindros inyectados en el suelo junto a los otros dos orificios que deben quedar posicionados linealmente al central con un espaciado de 20 cm [31]. Los micropilotes son ideales para edificaciones ya construidas que necesitan ser reforzadas, ya que son resistentes a la compresión y tracción, siendo ideales para ser ejecutados en conjunto, conformando un

- Poner el elemento perforador sobre cada punto de la losa a perforar.
- Iniciar con el proceso de perforación de los orificios en la losa de cimentación continuando con la perforación en el suelo hasta llegar a los elementos construidos con el *Jet Grouting* sobre los que quedarán apoyados los micropilotes.
- Anclar los micropilotes a la losa de cimentación con el cabezal metálico.
