Mapa de riesgos para la calidad del agua en sistemas de abastecimiento municipales. Un caso colombiano

Risk map for the water quality of municipal supply systems.
A Colombian case

Blanca R. Arias*, Diana M. Bejarano** y Carlos A. Zafra***

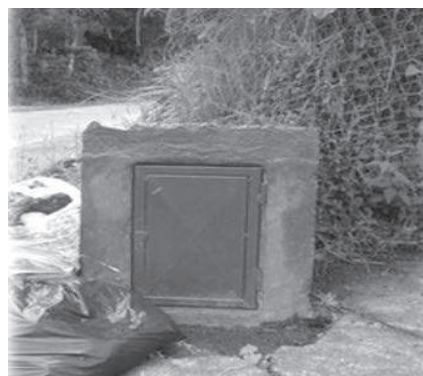
Figura 6. Puntos urbanos de control de la calidad del agua.

Puntos urbanos de muestreo para el control de la calidad del agua. (i) *Riesgo por contaminación durante la toma de muestras de agua potable:* La inadecuada manipulación durante la toma de muestras de control debido a la ausencia de un protocolo, y los prolongados tiempos de entrega de los análisis de laboratorio, representan un riesgo para el control de la calidad del agua en la municipalidad. Adicionalmente, es importante resaltar, que en los puntos urbanos de control se observó contaminación por residuos sólidos comunitarios; sugiriendo posibles alteraciones en los análisis fisicoquímicos y microbiológicos para el control de la calidad del agua (ver Fig. 6).
